INFORME No. 02-DOP-FAD-TFOA-2026

INFORME DE AVANCE DE FISCALIZACIÓN No. 6

OBRA: "MANTENIMIENTO DE LA FERIA DE GANADO DE MORASPUNGO".

PERIODO: DEL 29-09-2025 – 06-02-2026

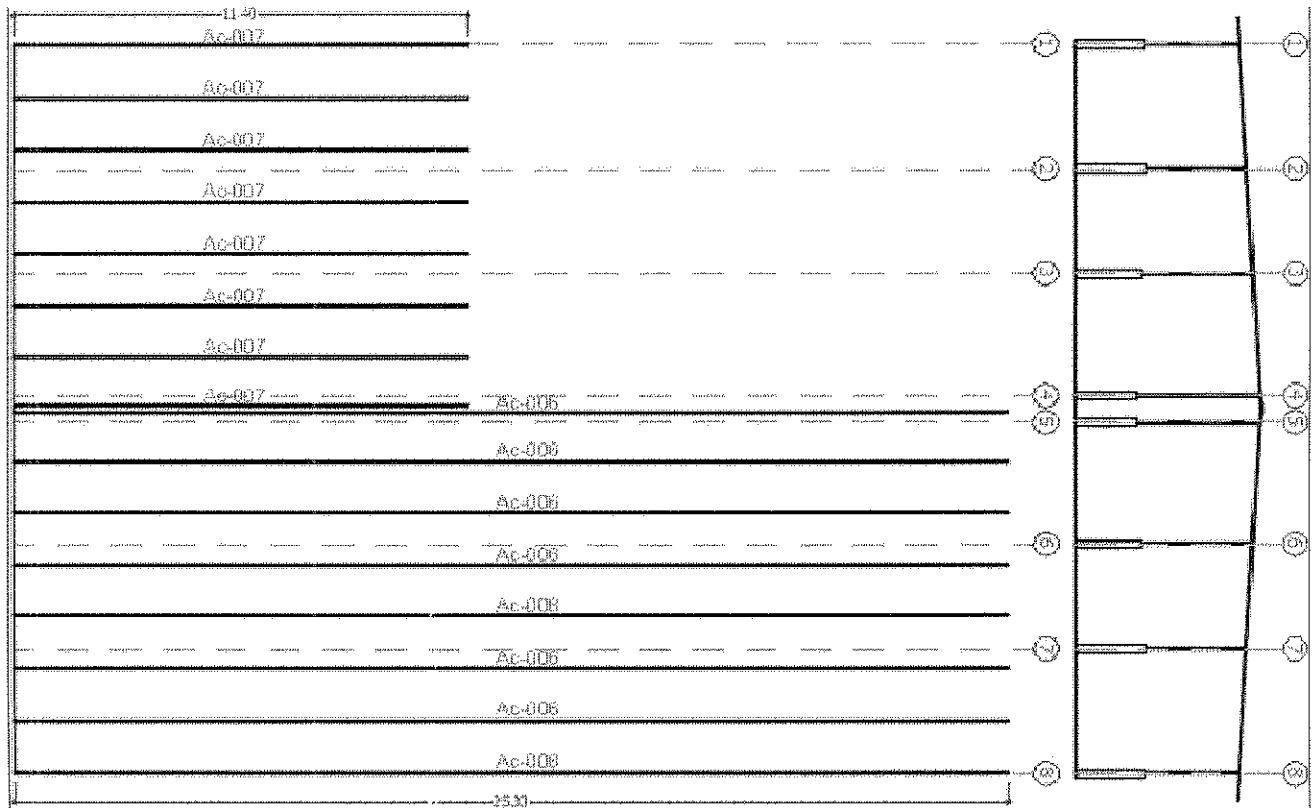
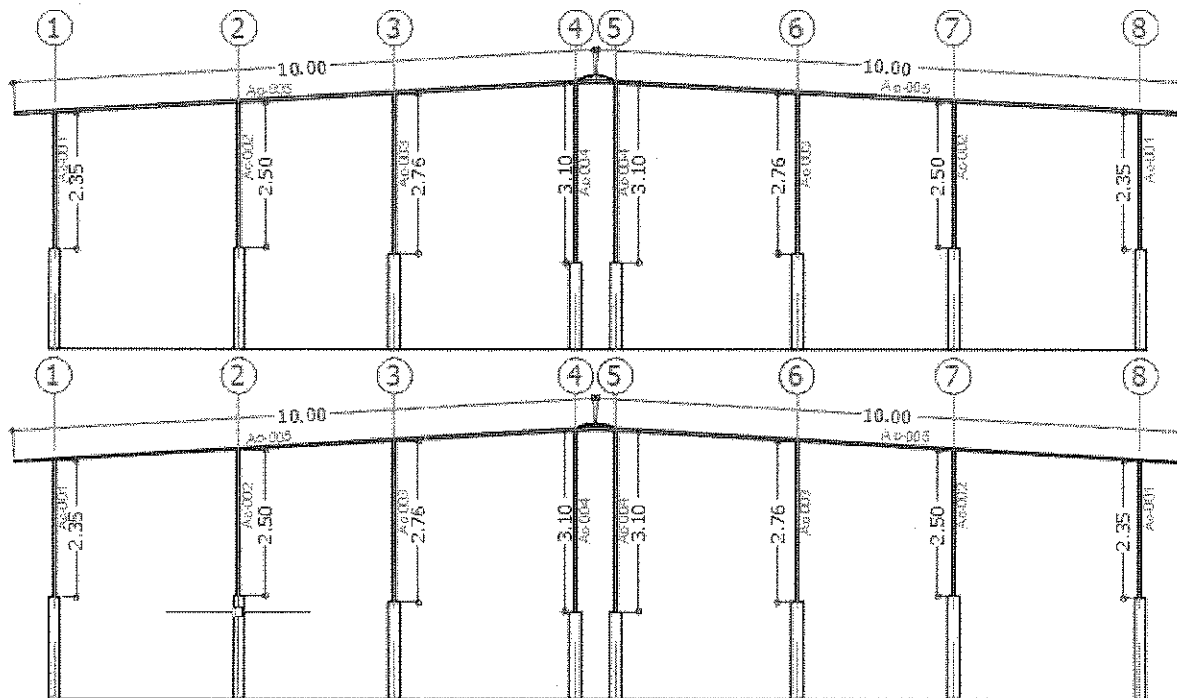
A continuación, se presentan los **gráficos correspondientes a la distribución de correas y a la distribución de los paneles prepintados**, los cuales permiten visualizar de manera clara la disposición, ubicación y criterio técnico adoptado para cada uno de estos elementos dentro de la obra, facilitando su comprensión y control constructivo.

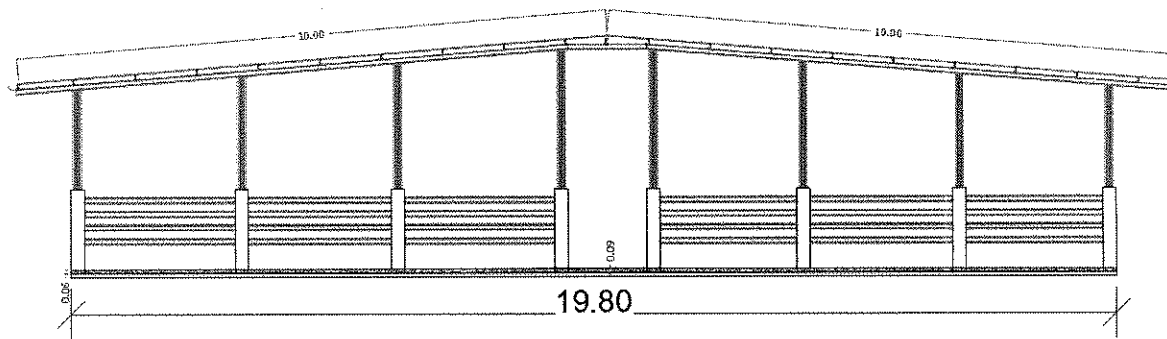
Contrapiso de hormigón:

Se ejecutó el contrapiso de hormigón con una pendiente del **0,33 %**, con el objetivo de permitir un adecuado drenaje superficial y facilitar las labores de limpieza de las instalaciones. Dicha pendiente responde a las condiciones de uso del espacio, considerando la necesidad de garantizar una superficie funcional y segura para la movilización del ganado, así como condiciones óptimas para la evacuación de residuos y mantenimiento sanitario. La inclinación adoptada fue definida conforme a criterios técnicos, sin afectar la calidad de la obra ni la correcta utilización de los materiales empleados, asegurando además la funcionalidad y durabilidad de la infraestructura.

Se deja constancia de que la obra cumple con las condiciones de estabilidad, nivelación y acabado, habiéndose realizado la colocación y compactación de capas, así como el vertido y fraguado del concreto según parámetros técnicos.
