## PROYECTO DE PROTECCIÓN DE BIENES Y SERVICIOS DE POBLACIÓN ASENTADA EN RIVERAS DE RÍOS PIÑANATUG, CALOPE, LA PINTA, GUAPARA, JALLIGUA, ANGAMARCA Y SILLAGUA DEL CANTON PANGUA, PROVINCIA DE COTOPAXI POR ÉPOCA LLUVIOSO Y FENÓMENO DEL NIÑO 2023-2024

Este proyecto tiene 19 puntos críticos.

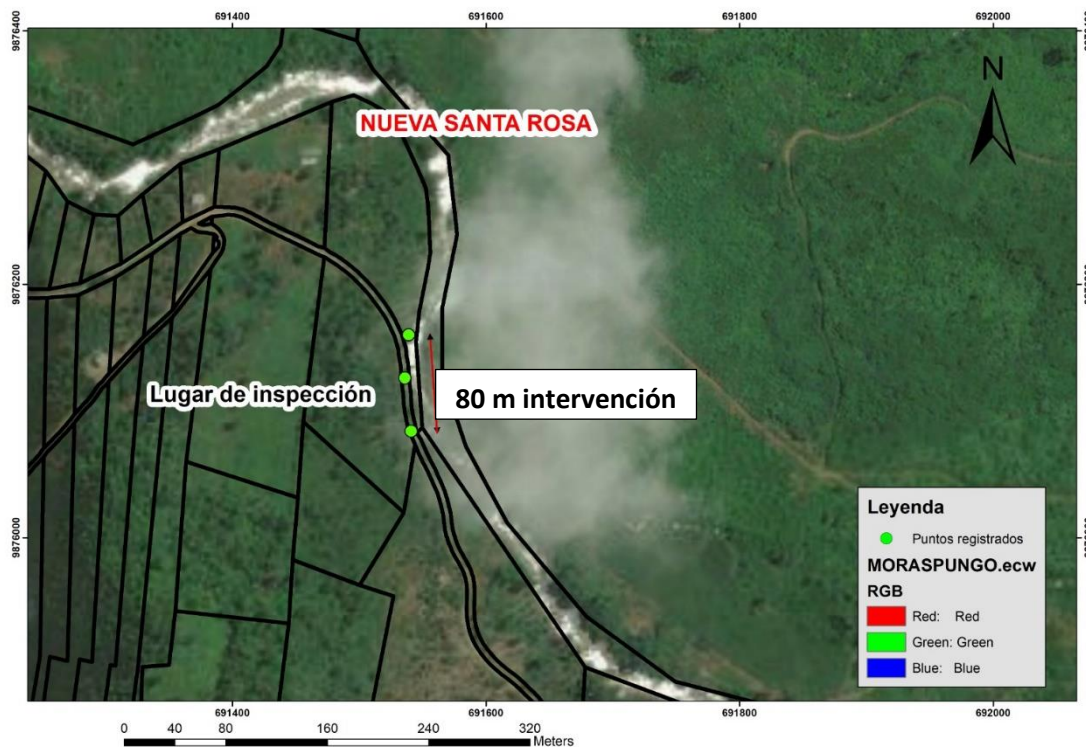
- 2. PIEDRA DE LA CRUZ

Puntos:	Piedra de la cruz
Coordenadas:	X: 691536.628 Y: 9876126.14
Evento:	Debido al incremento del cauce del río en épocas invernales ha provocado el socavado en la parte inferior izquierda aguas abajo del talud, provocando así la inestabilidad de la vía de conexión entre Calope y Piedra de la cruz.
Recomendación:	Realizar labores de mitigación para protección de la vía y del desbordamiento del río, realizando un muro tipo escollera para una longitud de 80m.
